KNX DALI-Gateway Basic REG-K - Firmwareupdate 0.2 Release 8**Release Note****Thema**

Das KNX DALI-Gateway Basic REG-K/1/16/64 und KNX DALI-Gateway Basic REG-K/2/16/64 sind mit der komfortablen Möglichkeit ausgestattet, Firmware Upgrades durchzuführen, ohne dass die Geräte ausgebaut werden müssen. Das Update erfolgt über eine SD-Karte und den entsprechenden SD-Kartenslot am Gerät. Zukünftige Weiterentwicklungen oder eventuell notwendige Anpassungen können somit ohne größeren Aufwand über Updates eingespielt werden. Die vorliegende Application Note beschreibt die Vorgehensweise, die für ein Update der Geräte auf eine neue Firmware Version notwendig ist.

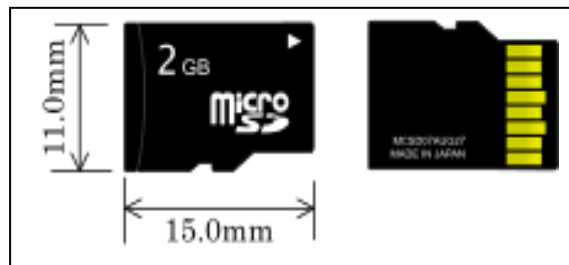
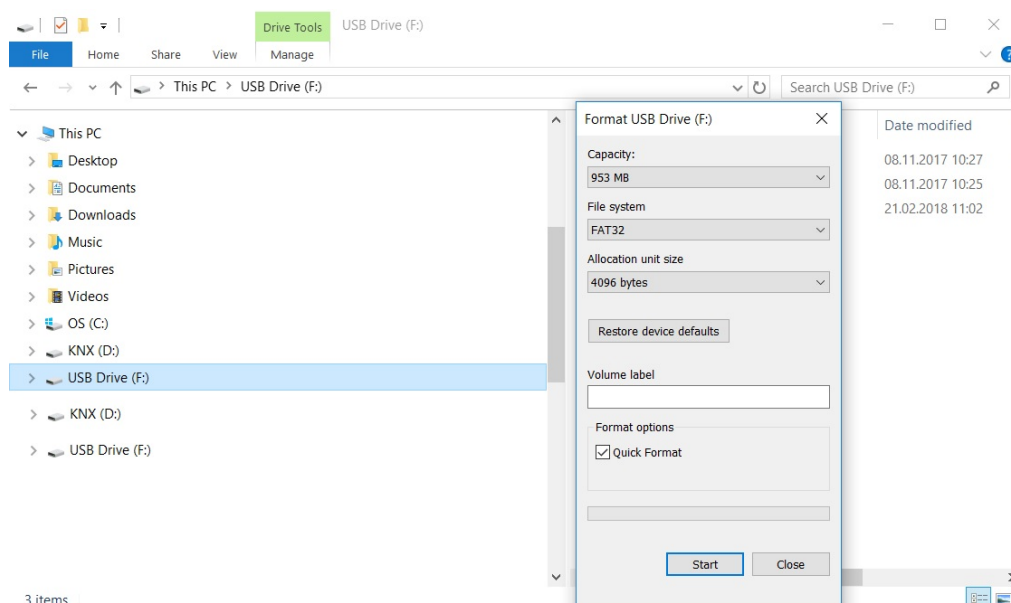
Voraussetzungen zum Firmwareupdate – Formatierung SD-Karte

Ein Update kann nur erfolgen wenn die SD-Karte auf das Format FAT32 formatiert ist. Üblicherweise werden Karten heute mit der Formatierung FAT ausgeliefert. Es ist daher erforderlich die Karte zunächst auf das Format FAT32 umzuformatieren. Die Formatierung kann z.B. aus jedem Windows File-Explorer erfolgen.

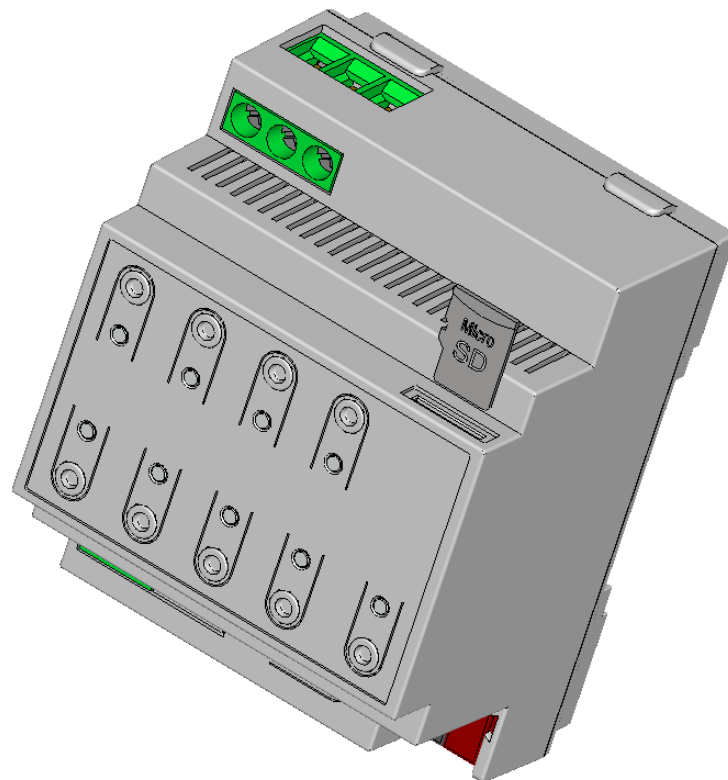
Für Update-Zwecke haben die DALI Gateways KNX DALI-Gateway Basic am oberen rechten Geräterand einen SD-Kartenslot. Im Auslieferungszustand ist die Öffnung des Slots mit einem Adhäsionslabel abgedeckt. Damit eine Karte eingeführt werden kann muss der Label vorsichtig entfernt werden.

Nach Entfernen des Labels führen Sie bitte die SD-Karte vorsichtig so in das spannungsfrei geschaltete Gateway, dass die Kontaktreihe der Karte nach unten zeigt, bzw. die Aussparung der Karte nach links ausgerichtet ist. Beachten Sie das die Karte nicht verkantet und nicht schräg in den Slot eingeführt wird. Am Ende spüren Sie einen leichten Druck wenn die Kontaktreihe in die Kontaktöffnung einrastet.
